COMUNE DI PESCARA

ABRUZZO COSTIERO S.R.L.

**REPORT DI CARATTERIZZAZIONE E MISE
ai sensi dell'all. 3 al titolo V DLGS 152/06 e s.m.i.**

RELAZIONE
TECNICA

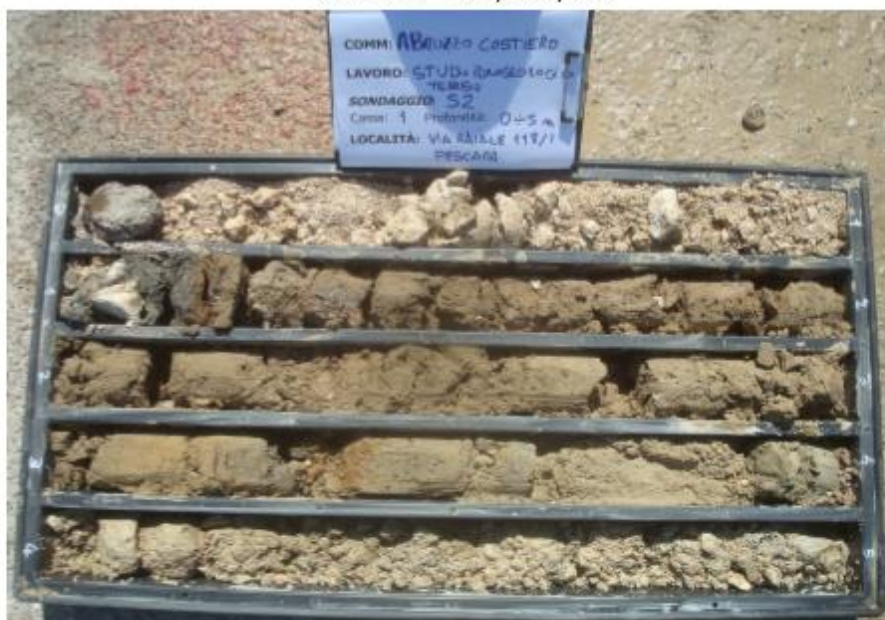
CASSA N°1 da 0,00 a 5,00 m

Si riporta in particolare la cassetta catalogatrice dei primi 5 metri ricavata in fase di allestimento del PZ7, che non documenta evidenze organolettiche di contaminazione.

Cassetta catalogatrice

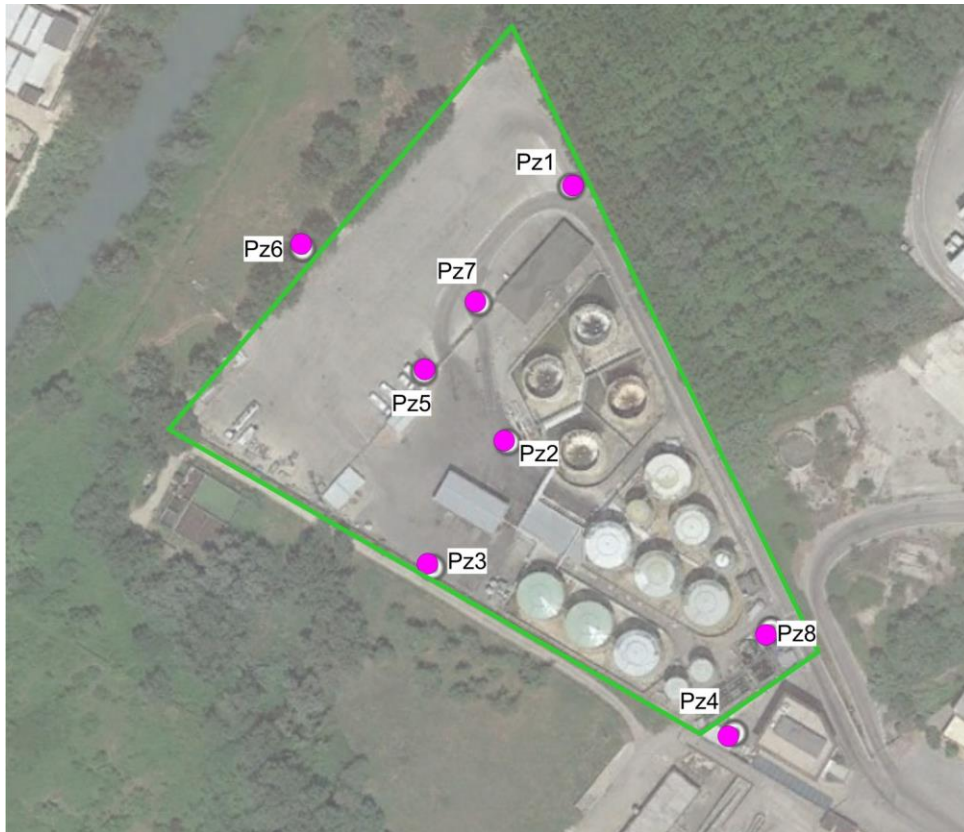
Ortofoto con l'individuazione dei piezometri esistenti al 02.10.17

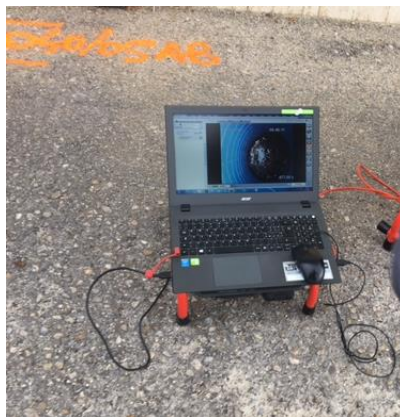
La taratura della frequenza di riflessione è stata ottenuta a valle di una videoispezione del piezometro: l'interfacies della falda, rilevata a 4 metri dal p.c., documenta la presenza di opacità.

E' emersa una riflessione anomala del terreno in uno spessore di circa 2 metri dal p.c., da 2 a 4 metri – quindi al di sotto del piano dei cunicoli - in una zona di circa 25 metri quadri nell'intorno del PZ7 e a ridosso della fondazione della palazzina uffici. Si rimette il report in all. 6.

Considerata la prossimità del punto alla palazzina uffici si è ritenuto che un eventuale intervento invasivo di rottura della pavimentazione, per la rimozione di una presunta sacca di insaturo contaminato, possa di fatto incrementare l'esposizione dei recettori professionali.

Si è scelto di allestire un sistema di emungimento nel piezometro PZ7 con rilancio al sistema della rete acque oleose, in mandata all'impianto di depurazione, con traccia di rilancio fuori terra, in condotta protetta. A valle di un periodo di emungimento di almeno 30 giorni verrà realizzato un monitoraggio delle acque nei piezometri. L'emungimento è attuabile in invarianza della qualità e della portata di regime autorizzata allo scarico per l'impianto di depurazione, come da comunicazione inoltrata all'Ente competente.

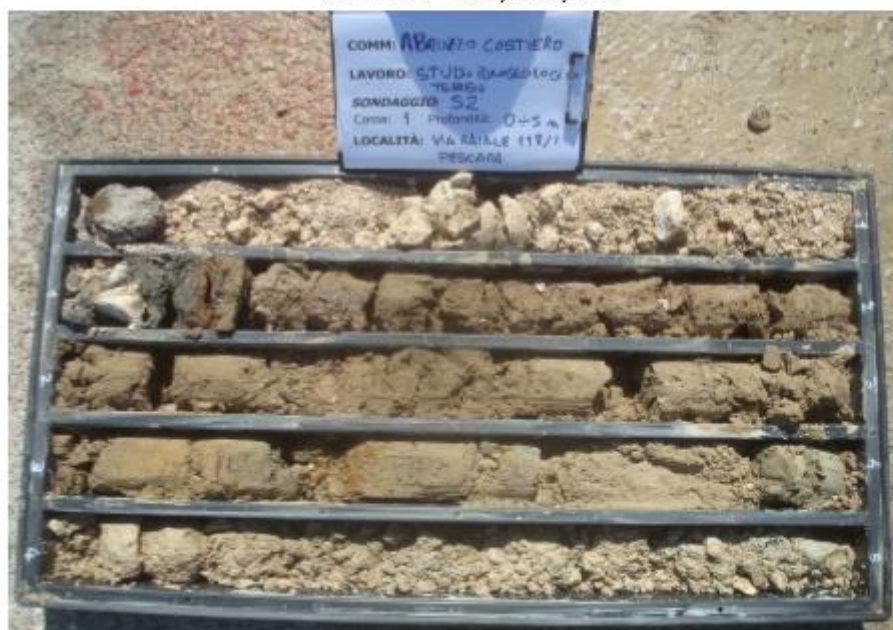
CASSA N°1 da 0,00 a 5,00 m

Il dato appare in contraddizione con la qualità dei terreni prelevati nel sondaggio PZ7 realizzato ad Agosto (cfr all. 5).

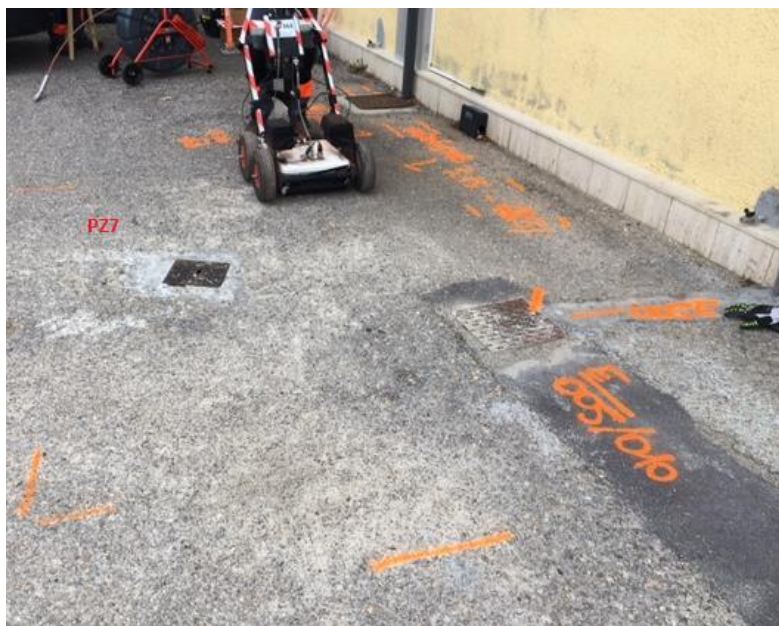
Inoltre l'intorno del PZ7 è caratterizzato da una rete di sottoservizi elettrici, oltre all'impianto di messa a terra.
